Die böse Überraschung: Schimmelpilze hinter den Gipskartonwänden

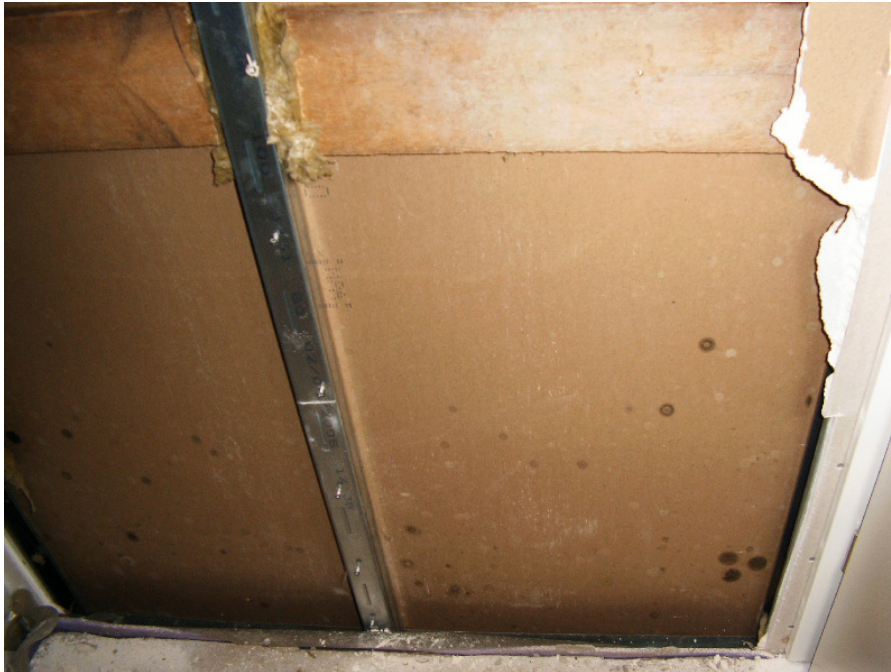
Befall mit *Stachybotrys chartarum* (runde Flecken) und *Aspergillus versicolor* (hellgraue Fläche) in einer äußerlich unbeschädigt scheinenden Gipskartonplatten-Ständerwand. (März 2006). Die hellen Flecken sind *Penicillium* spp.

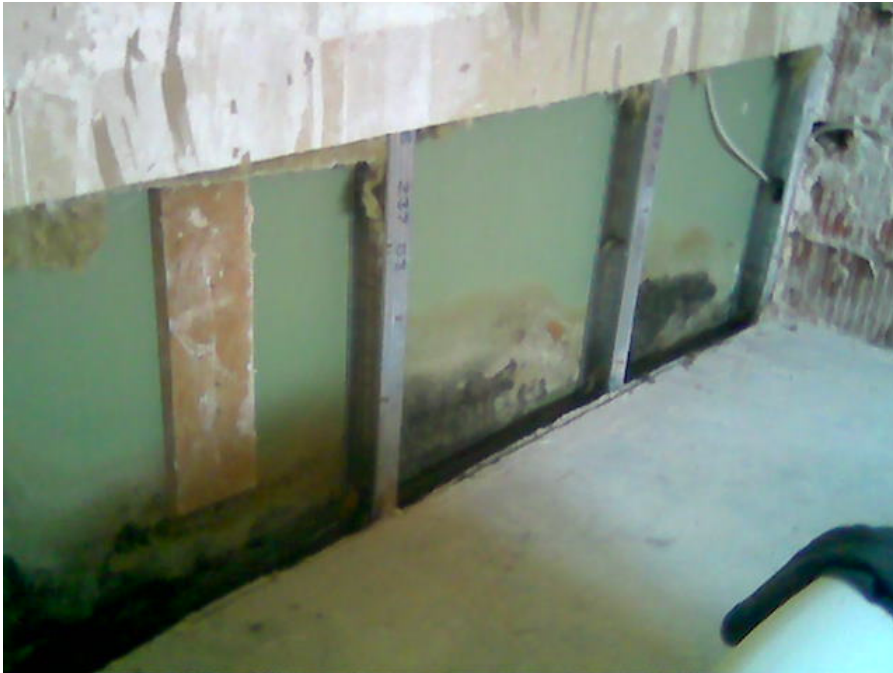
Gipskartonwand mit Mineralwolldämmung nach dem Öffnen.

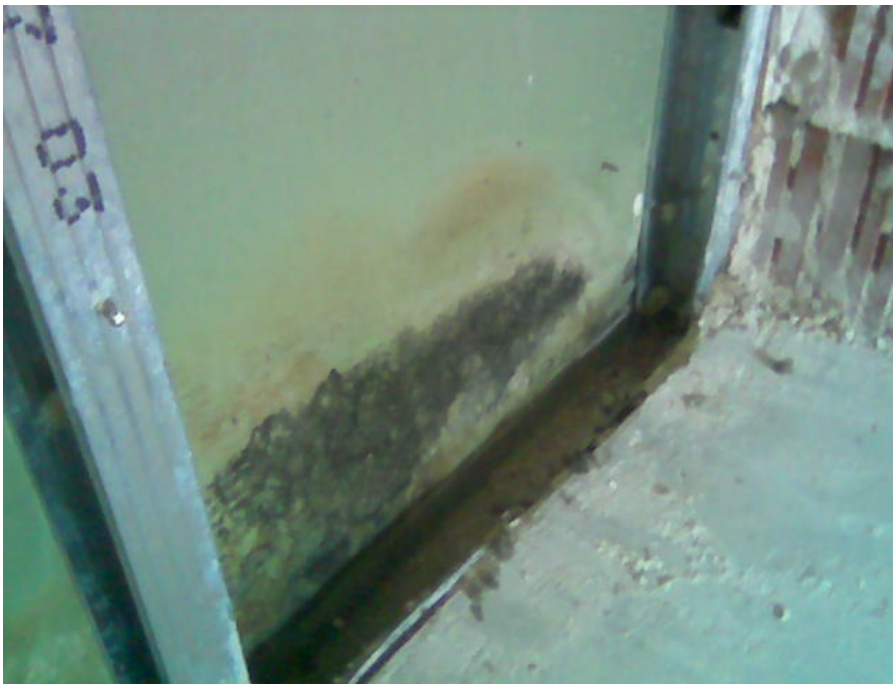
In der Ständerwand gefundene Schimmelpilze: *Stachybotrys chartarum* und *Penicillium* spp.

Nach den Erfahrungen als Instandsetzer für die Sanierung von Wasserschäden und auch als Sachverständiger halte ich eine ungeprüfte Trocknung von Gipskartonwänden und –vorsatzschalen für äußerst bedenklich, auch wenn dies verschiedentlich so propagiert wird. Luftmessungen und Schimmelpilzfunde bestätigen dies. Dabei ist eine Kontrolle und Beprobung von Gipskartonverschalungen, wenn sie eingeplant und auf das Wesentliche beschränkt wird, gar nicht besonders teuer. Sie schafft aber eine gewisse Sicherheit und bewahrt vor späteren Regressansprüchen.
