## **Die böse Überraschung:**

### **Schimmelpilze hinter den Gipskartonwänden**

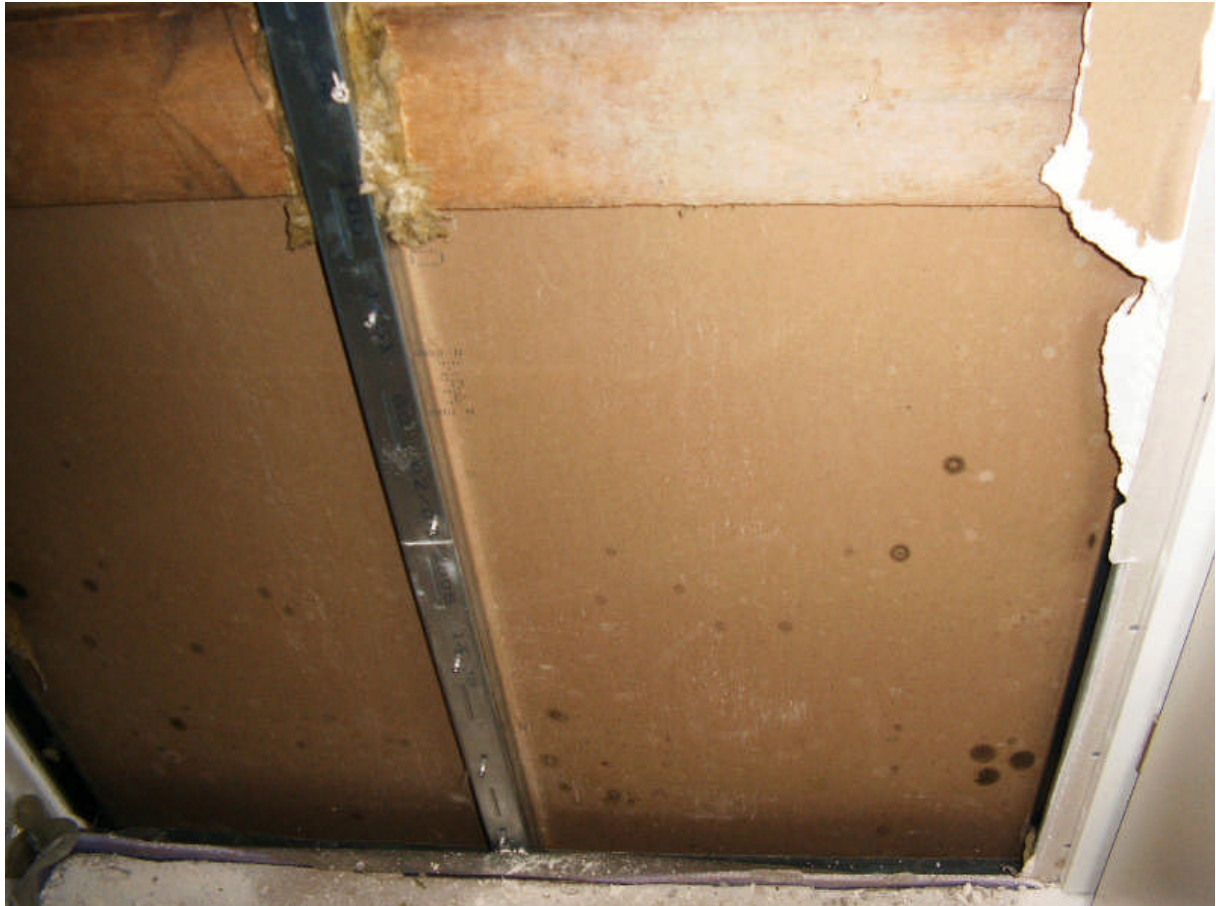
Ursache für die Schimmelpilzbildung in den Hohlräumen ist neben dem Nährstoffangebot (Karton der Platten) die behinderte Trocknung durch fehlende Ablüftung der Wasserdampfkonzentration. Auch stehendes Restwasser, sei es in den Bodenprofilen der Metallkonstruktionen oder in Bodenunebenheiten von schlecht saugenden Betondecken, trägt durch seine langsame Verdunstung in den Zwischenräumen sehr stark zur Schimmelbildung bei. Ein Gleiches gilt für nass gewordene Dämmstoffe in den Zwischenräumen der Gipskartonplatten.

Befall mit *Stachybotrys chartarum* (runde Flecken) und *Aspergillus versicolor* (hellgraue Fläche) in einer äußerlich unbeschädigt scheinenden Gipskartonplatten-Ständerwand. (März 2006). Die hellen Flecken sind *Penicillium* spp.

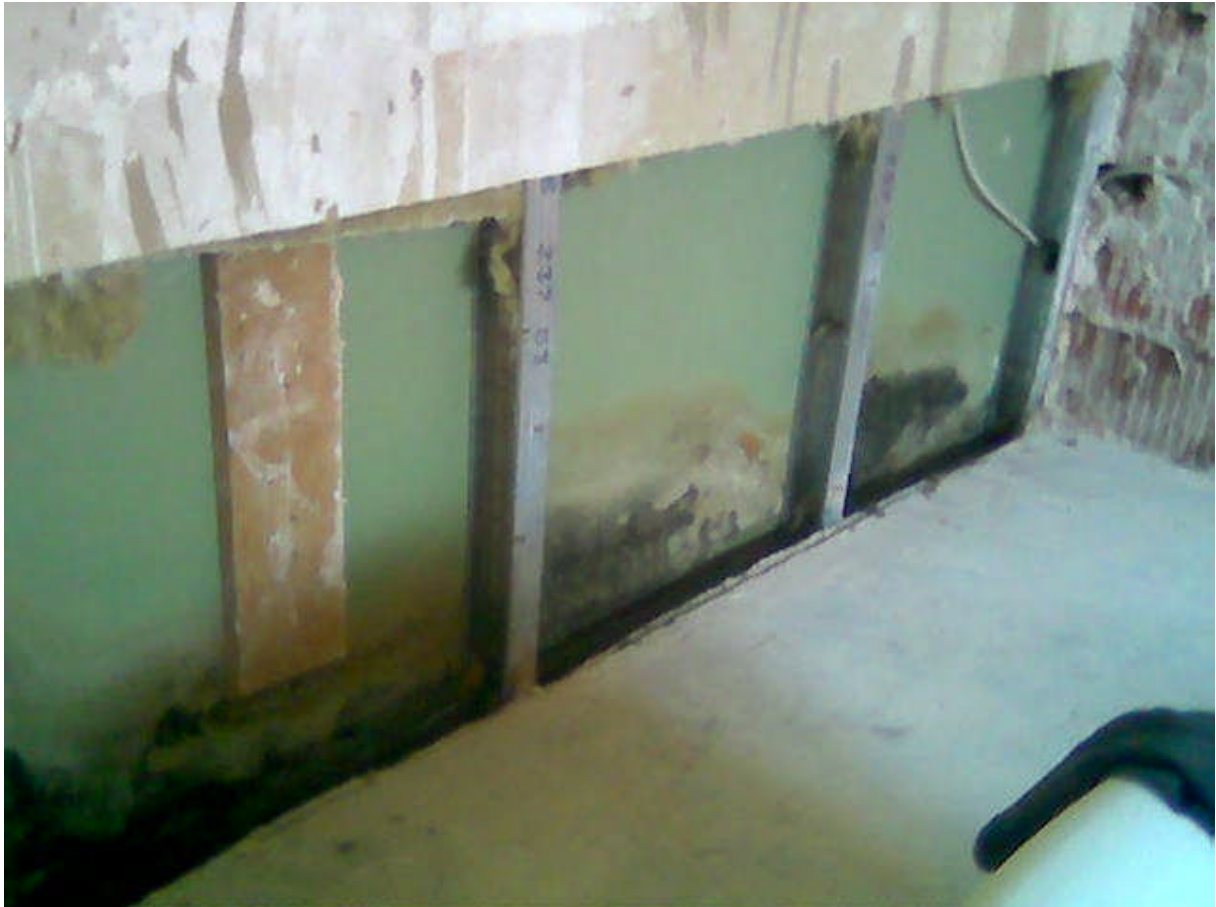
Gipskartonwand mit Mineralwolldämmung nach dem Öffnen.

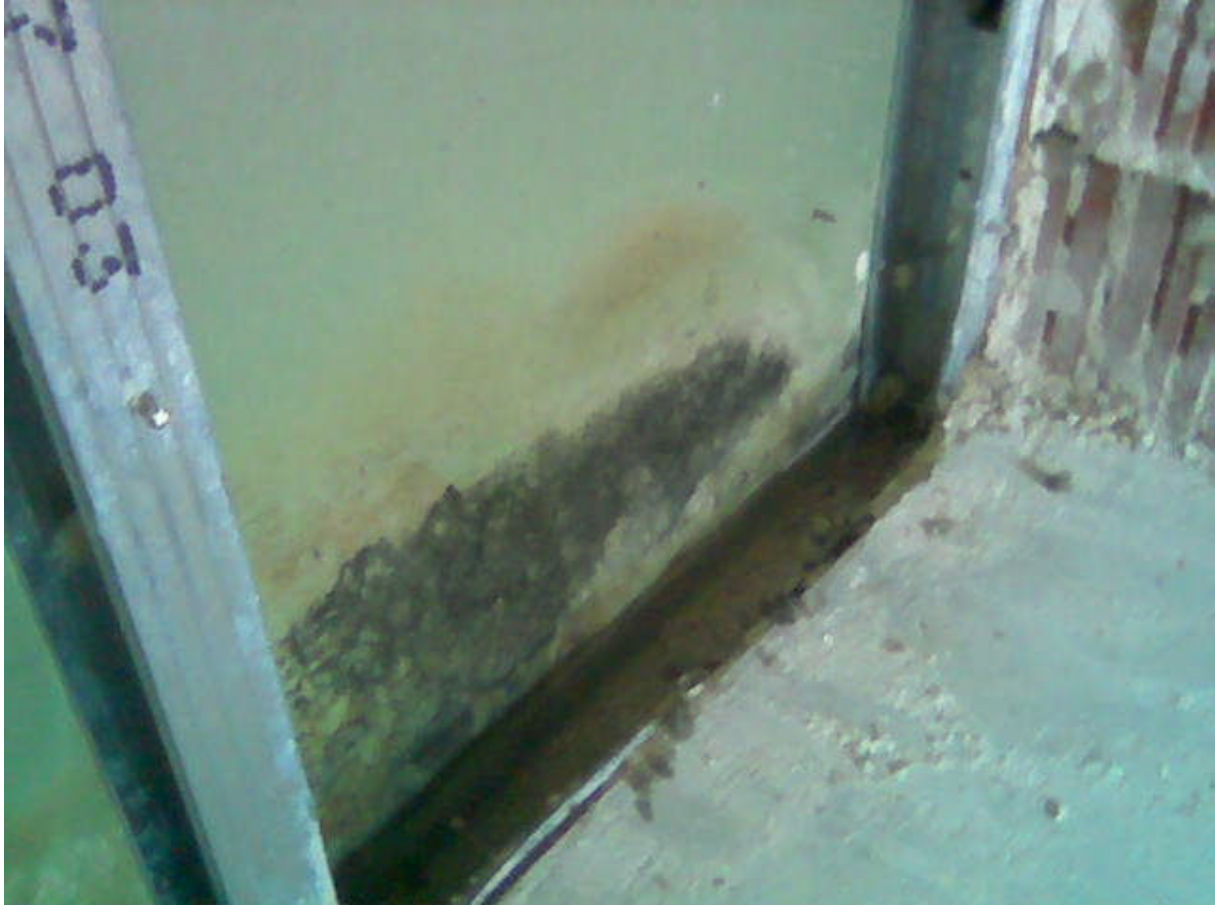
In der Ständerwand gefundene Schimmelpilze: *Stachybotrys chartarum* und *Penicillium* spp.

Nach den Erfahrungen als Instandsetzer für die Sanierung von Wasserschäden und auch als Sachverständiger halte ich eine ungeprüfte Trocknung von Gipskartonwänden und –vorsatzschalen für äußerst bedenklich, auch wenn dies verschiedentlich so propagiert wird. Luftmessungen und Schimmelpilzfunde bestätigen dies. Dabei ist eine Kontrolle und Beprobung von Gipskartonverschalungen, wenn sie eingeplant und auf das Wesentliche beschränkt wird, gar nicht besonders teuer. Sie schafft aber eine gewisse Sicherheit und bewahrt vor späteren Regressansprüchen.
