# Gebäudeschäden durch Mängel im Straßen- und Pflasterbau

Die Erkenntnis ist nicht neu, dass Wasser schwerkraftbedingt immer bergab fließt, und wie man Oberflächenwässer von Gebäuden fern halten kann, ist auch schon seit dem Altertum bekannt. Heute gibt es als Anleitung dafür Normen, und doch zeigt unser Beispielfall, dass Jahrzehnte, ja Jahrhunderte lange Trockenheit von Mauern historischer Gebäude nach Eingriffen außerhalb des Gebäudes ganz schnell der Vergangenheit angehören kann.

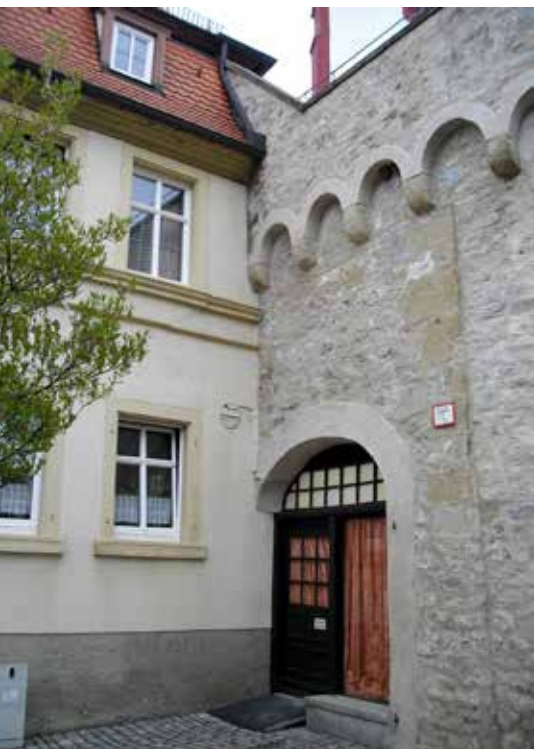
Immer war das große Haus trocken, um das es hier geht, obwohl es mit seiner Rückseite über zweieinhalb Stockwerke in den Berg gebaut ist, der die Kirche trägt. Neben einer Wohnung beherbergte es ein Lokal mit Fremdenzimmer-Vermietung. Seitdem aber der Kirchplatz erneuert und ausgebaut wurde, ist es in seinem Bestand gefährdet, zu Wohnzwecken nur noch eingeschränkt benutzbar und der Hotel- und Gaststättenbetrieb musste für Trocknungs- und Instandsetzungsarbeiten mehrfach sogar ganz eingestellt werden.

**Abb. 1:** Besondere Bauweise: die Rückseite des Gasthauses grenzt an den Felsen des Kirchberges.

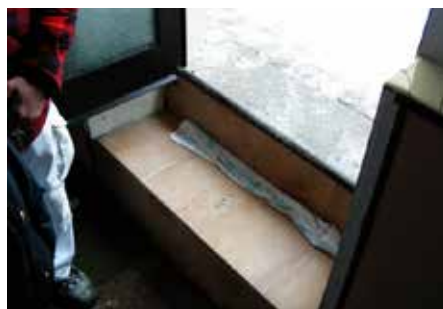
**Abb. 3:** Früher hatte der rückwärtige Eingang in das zweite Obergeschoss des Gasthauses vom Kirchplatz aus eine Stufe. Seit der Sanierung ist er ebenerdig und bei Tauwetter läuft das Tauwasser ins Haus.

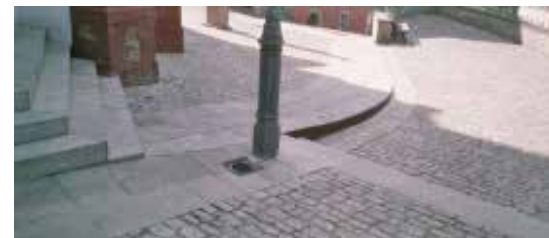
**Abb. 4:** Kirchentreppe mit Rollstuhlrampe und Straßenablauf

Dazu kommt, dass auch die Abwasserleitung einer nahen Toilette an dieses Kanalrohr für Oberflächenwasser angeschlossen wurde, was völlig gegen die DIN 1986 (Hausentwässerungen) verstößt. Die seitlich angebrachte Rampe für Rollstuhlfahrer, in deren Bereich eine Straßenlampe steht und in deren Belag ein Bodeneinlauf für die Straßenentwässerung eingelassen ist, erscheint zumin-

Der DIN 18024 (Barrierefreies Bauen), dem § 4 des Gesetzes zur Gleichstellung behinderter Menschen oder dem DIN-Fachbericht 124 entspricht diese »Schamrampe« nicht, ist in der Ausführung aber gerade noch passierbar.

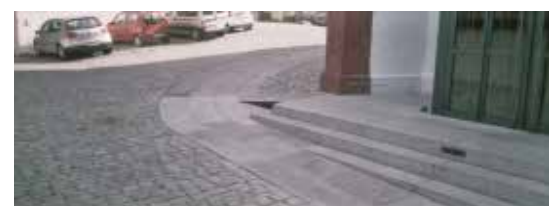
**Abb. 5:** Die erneuerte Kirchentreppe welche den Wasserabfluss verändert.

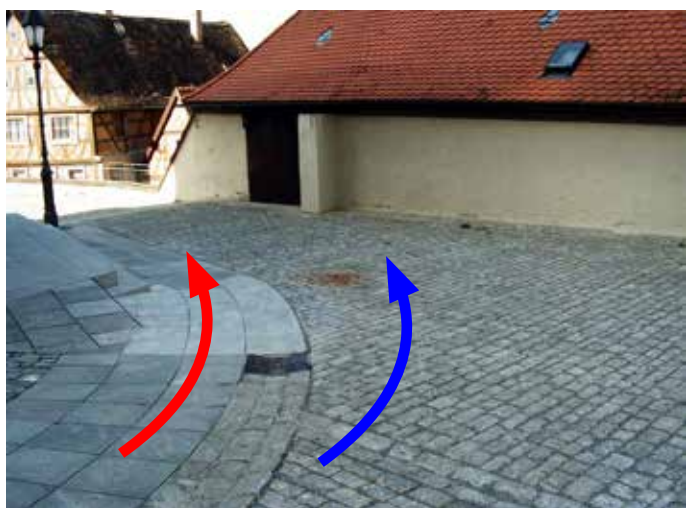
Abb. 6: Kirchentreppe mit altem (rot) und neuem (blau) Wasserverlauf auf der Oberfläche und im Pflasterbett. Mit Blick auf die Rückseite des Gebäudes des Antragstellers

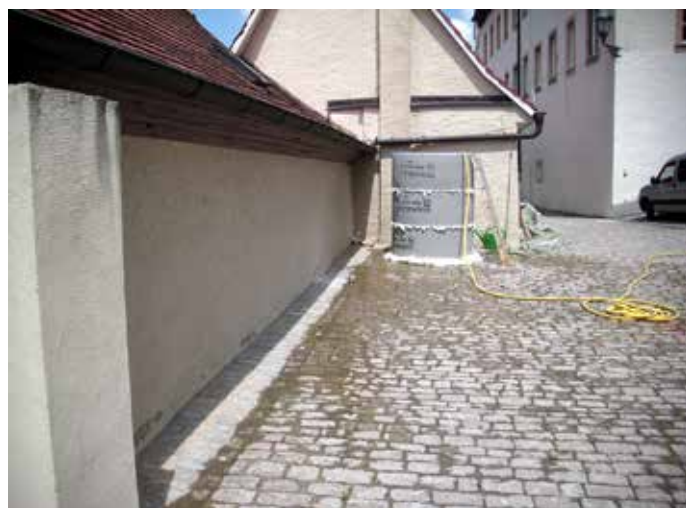
Abb. 7: Verschiedene Versuche wurden unternommen, um der Nässe nach Regenfällen auf die Spur zu kommen, auch mit Färbemittel Uranin.

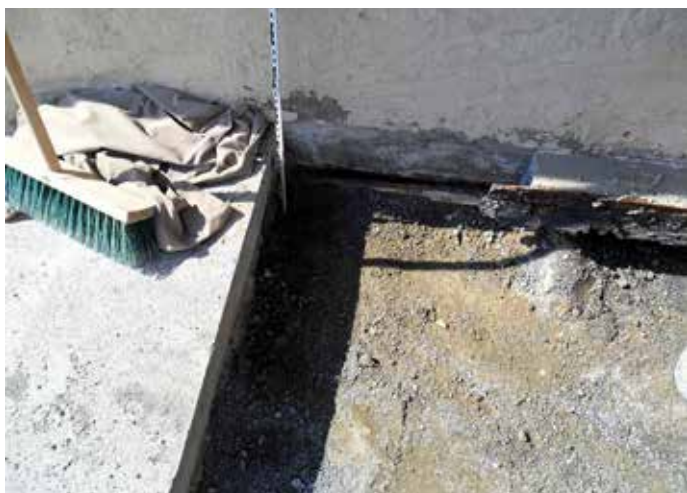
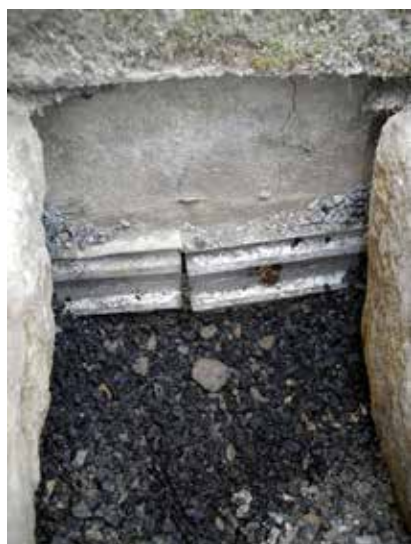
Abb. 8+9: Erst nach dem Öffnen des Pflasters wurde klar, dass die Wandabdichtung viel zu niedrig angebracht worden war und an der Befestigungsschiene keine Versiegelung aufwies.

Beim Öffnen des Pflasters kam außerdem zutage, dass auch der Wandanschluss der Fugenabdichtung zwischen der mit Bitumenanstrich abgedichteten Betonbodenplatte und dem angrenzenden Gebäude viel zu niedrig angebracht worden war. Die dort vorgefundene Abdichtung aus einer Kombination von kunststoffmodifizierter Bitumendickbeschichtung und angeschraubter Mauersperrbahn entsprach damit weder der alten, noch der neuen Abdichtungsnorm (DIN 18195), weil die geforderten Höhen der Abdichtungsoberkante nicht erreicht wurden und falsche Baustoffe verwendet wurden.

Etwa 15 cm unter der Pflasteroberfläche angebracht, liegt die Befestigungs- und Abschlusschiene ganze 30 cm tiefer, als es die aktuell gültige Abdichtungsnorm verlangt und unglaubliche 45 cm tiefer als es die zur Bauzeit noch gültige Fassung der Abdichtungsnorm (DIN 18195) vorgeschrieben hätte.

Dazu kommt, dass die Befestigung dieser Schiene auf ihrer Oberseite auf 80 % der freigelegten Länge gar nicht versiegelt wurde und damit undicht war. Sowohl durch die genutzten und nicht abgedichteten als auch über die ungenutzten Bohrlocher in der Befestigungsschiene kann Wasser hinter diese Schiene laufen und nach dem System kommunizierender Röhren ungehindert hinter die Mauersperrbahn dieser fragwürdigen Sockelabdichtung gelangen und in das Gebäude eindringen.

Für ein Bohrloch im Mauerwerk, mit Dübel und Schraube, ist dabei von einem Wasserdurchtritt von 0,5 bis 5,0 Liter Wasser pro Stunde je nach Wasserdruck und Anstauhöhe auszugehen.

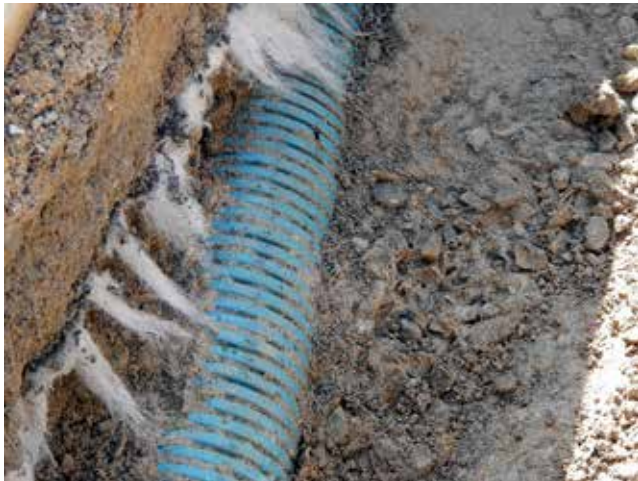
Das blaue Drainagerohr wurde dann tatsächlich verlegt und, wie eine spätere Untersuchung ergab, beim Einbau beschädigt. Warum es aber mit Beton der Güte C12/15 ummantelt wurde, wird wahrscheinlich das Geheimnis der Bauüberwachung und der Bauausführenden bleiben. Seine Funktion, das rundum mit Beton eingefasste Pflasterbett zu entwässern, fiel damit aus. Durch den Beton kann das Wasser nur tropfenweise dringen. Der DIN 4095 (Baugrund; Drainung zum Schutz baulicher Anlagen – Planung, Bemessung und Ausführung) entspricht das

**Abb. 10:** Das blaue Drainagerohr hat keine Funktion, weil es mit Beton ummantelt wurde.

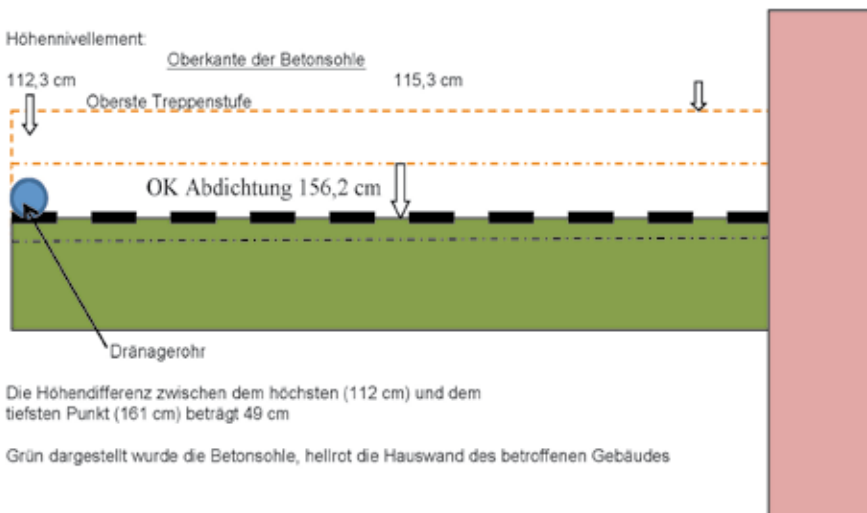
## Handskizze 4

Die Höhendifferenz zwischen dem höchsten (112 cm) und dem tiefsten Punkt (161 cm) beträgt 49 cm  
Grün dargestellt wurde die Betonsohle, hellrot die Hauswand des betroffenen Gebäudes

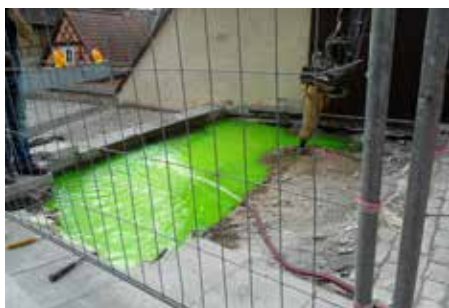
Weil das wasseraufnehmende Splittbett, das, bis auf den zu niedrigen Abdichtungsanschluss an der Hauswand, auch sonst von Beton und Abdichtungsmaßnahmen umschlossen und eingerahmt ist, keine Verbindung zu dem einbetonierten Drainagerohr hat, und weitere Entwässerungsmöglichkeiten nicht vorhanden sind oder bei den Öffnungs- und Sondierarbeiten nicht zu finden waren, kann das sich bei Regenereignissen sammelnde Wasser wohl oder übel nur durch das Mauerwerk des geschädigten Hauses abfließen. Untermauert wird diese Feststellung durch die Uraninspuren, die heute noch im Mauerwerk, an den unbelichteten, inneren Wandoberflächen des Ge-

**Abb. 11:** Dieses Bild zeigt: Bei funktionsloser Drainage und von den Abdichtungsmaßnahmen eingeschlossen, gibt es für das Wasser keinen anderen Weg, als über die zu niedrige Wandabdichtung in das Mauerwerk des Gasthauses einzudringen.

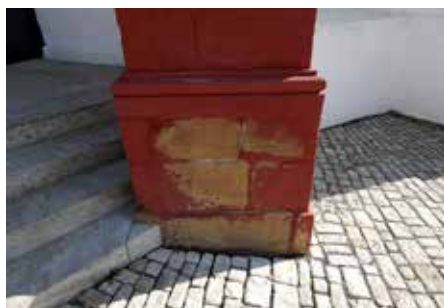
**Abb. 12:** Auch das Kirchportal steht mit seinen Füßen im eingeschlossenen und aufgestauten Wasser, auch wenn diese Feuchtigkeitsschäden noch niemandem aufgefallen sind oder in diesen Zusammenhang gebracht wurden.

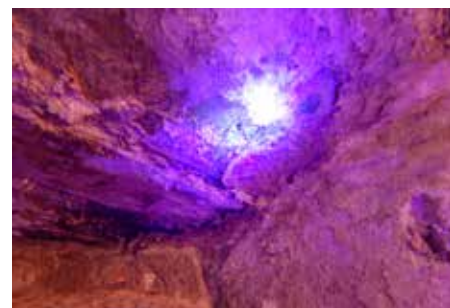
**Abb. 13:** Im ultravioletten Licht hellgrün aufleuchtende Uraninabscheidungen aus dem Flutungsversuch

bäudes, hinter Tapeten im Gast-raum und auf den Wand- und Deckenflächen im dunklen Felsenkeller, der unter dem Kirchenvorplatz liegt, nachweisbar und sichtbar sind. Bereits im November 2011 war das Uranin bei einer der Witterung angepassten Untersuchung in das Pflasterbett eingebracht worden.

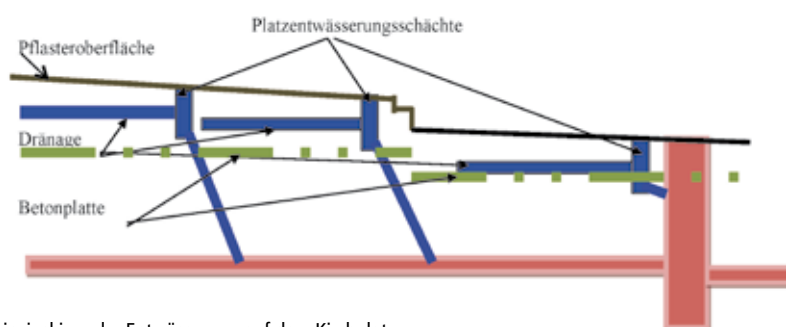
**Abb. 14:** Prinzipskizze der Entwässerung auf dem Kirchplatz

Eine weitere Schadensquelle für die Wasserbelastung der Gebäude ist das defekte und zu Beginn der Untersuchungen fast vollständig verstopfte Kanalrohr. Denn die vielen Dübellöcher können nicht alleine für die im Gebäude aufgefangenen Wassermassen verantwortlich sein. Dieses Kanalrohr war zu Anfang bis 80 % der Rohrhöhe mit Mörtelablagerungen verschlossen. Doch selbst nach deren Reinigung hat sich die Wasserbelastung der Gebäude nicht verringert.

Aber auch die undichten Straßenabläufe tragen bei starken Regenfällen mit Wasserrückstau in den nur 100 mm Durchmesser messenden Kanalrohren zur Wasserbelastung der Gebäude bei.

Vor Beginn der Instandsetzungsarbeiten sollten diese »geplant« und auch »gegengeprüft« werden. So werden eingefahrene Fehler vermieden. Die dann durchzuführenden Sanierungsmaßnahmen sollten die Reinigung und Sanierung aller im Bereich des Kirchplatzes verlegten Leitungen umfassen, den Schutz der angrenzenden Gebäude nach den aktuellen Normen integrieren, die Wiederherstellung der Flächenbefestigung des Kirchplatzes den Regeln der Technik anpassen und die Entwässerung des Kirchplatzes auch bei starken Regenereignissen gemäß den geltenden Vorschriften sicherstellen.
