Gerissen und verrutscht

Bei Setzungen des Baugrunds müssen sogar Betonwände nachgeben.

Eine Eigentümerin des Hauses klagte über Risse in den Böden, Decken und Wänden einer Wohnung im Untergeschoss ihres Wohngebäudes. Bei der Besichtigung wurden trotz ausreichend dimensionierter Bauteile zahlreiche Risse festgestellt, die bis zu mehreren Zentimetern breit waren.

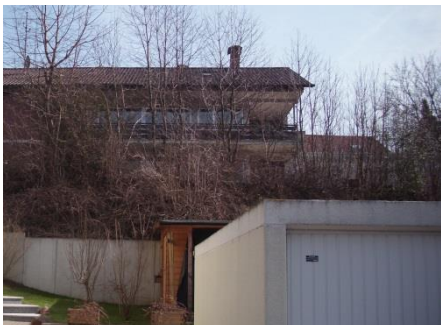
(1) Neu bebauter Hang unterhalb des Gebäudes (Bild: © Josef Reis)

Als Ursache der Schäden wird die Bebauung am Hangfuß angenommen, da man ab Baubeginn der talseitigen Gebäude keinerlei Überwachungs- und Kontrollmaßnahmen am bestehenden Gebäude durchgeführt hatte. Nachfragen bei der Stadtverwaltung ergaben, dass für das Neubaugebiet ein Bodengutachten vorhanden war, die Bauherren aber auf eigene Bodengutachten verzichteten. Ursachen für die Bodenabsenkungen am Sanierungshaus waren zu steile und nicht befestigte Abböschungen des neu entstandenen Hangs und der Anschnitt von wasserführenden Lehmschichten.

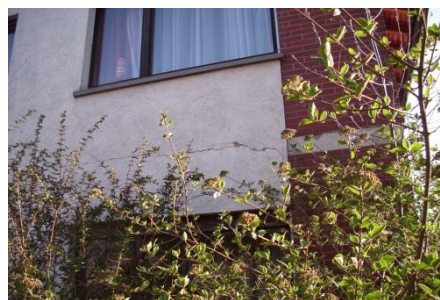
(2) Abriss zwischen Decke und aufsteigender Wand (Bild: © Josef Reis)

In allen Ecken zwischen der aufgehenden Außenwand und der Deckenplatte verliefen umlaufend Risse in einer Breite von 1,5 – 4 cm. Auch ein quer über die Zimmerdecke verlaufender Riss war zu finden. Ein weiterer Riss verlief fast senkrecht in der Mitte der Betonaußenwand von der Decke zum Boden und querte dabei eine Elektroleitung, welche unter der Krafteinwirkung der Setzungs- spannung zerriss.

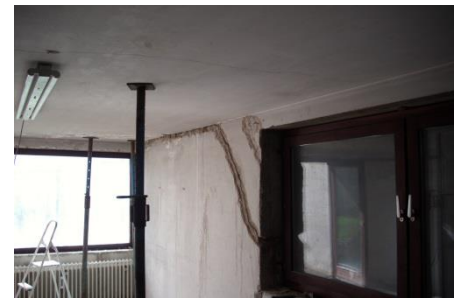
(3) Übersichtsbild des Wohnzimmers der Souterrainwohnung mit Rissen in Decke und Außenwand (Bild: © Josef Reis) (zweispaltig)

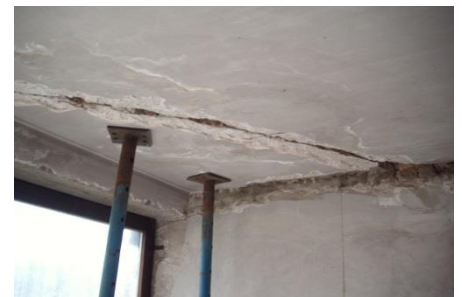
sparungen im Betonboden für die Rohrleitungen führten. Die meisten und breitesten Risse konzentrierten sich an der Ostseite der talwärts gelegenen Wohnung. Dort ging ein Querriß schräg über die Decke und trennte eine Plattenecke vom Rest der Deckenplatte.

(4) Abriss einer Deckenecke (Bild: © Josef Reis)

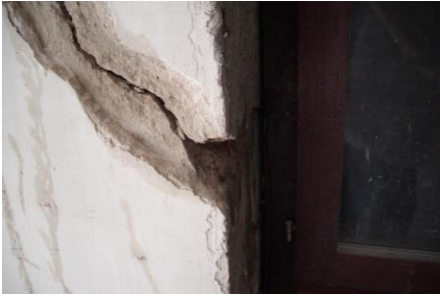
(5) Ausgebrochener Beton an einem Wandriß (Bild: © Josef Reis)

Die breiten, zum Erdreich führenden Risse im Kellergeschoss wurden von innen mit Schnellzement verschlossen, und danach mit plastifiziertem Vergussmörtel ausgegossen. Da diese Risse außen unverschlossen blieben, musste eine gewisse Mörtelmenge berücksichtigt werden, die sich in der angrenzenden Erde verteilen würde. Dieser Mehrverbrauch an Material wurde in Kauf genommen, denn so konnte der Belag der Sonnenterrasse belassen und die Betonaußenwände mussten nicht vom Erdreich frei gelegt werden. Auch das Wiederverfüllen der Aushublöcher und die Wiederherstellung des Terrassenbelags konnten so eingespart werden. Auf die Wiederherstellung der gerissenen Baustahlbewehrung in den Betonwänden wurde verzichtet.

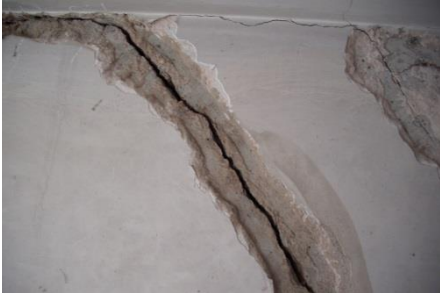
(6) Freigelegter Wandriss mit abzweigendem Deckenriss (Bild: © Josef Reis)

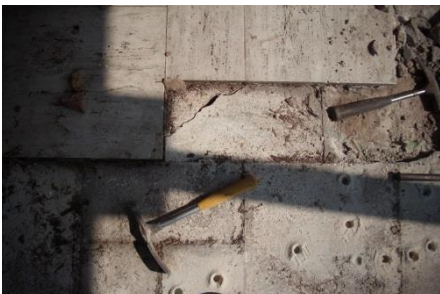
Auch der Natursteinplattenbelag des Balkons über der Einliegerwohnung zeigte hohl liegende Travertinplatten sowie mehrere Risse in den Plattenfugen und war wasserdurchlässig. Daher musste dieser und der darunter zu sehende Riss in der Kellerdecke in die Sanierungsplanung mit aufgenommen werden.

(7) Der Deckenriss von Abb. 5 ist unter dem Natursteinbelag des Balkons sichtbar. (Bild: © Josef Reis)

Der geschädigte Balkonbelag konnte, da er nicht mehr mit dem Verlegemörtel des Mörtelbetts verbunden war, ohne Bruch aufgenommen, gereinigt und zur Wiederverwertung seitlich gelagert werden. Der Verlegemörtel wurde mit einem Elektrohammer entfernt und so der Riss schnell freigelegt.

Der die Decke querende Riss, der unterhalb des Terrassenbelags aus Naturstein

endete, wurde von der Kellerwohnung aus verschlossen und nach der Beseitigung des Terrassenbelags von oben mit niedrig viskosem Epoxidharz ausgegossen.

Die für die Risssanierung auf dem Balkon entnommenen Travertinplatten wurden abschließend neu im Mörtelbett verlegt, verfugt, gereinigt und versiegelt.

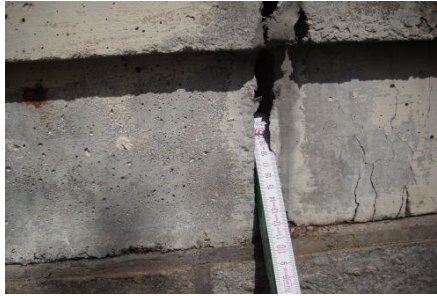
Da die aus Beton bestehenden Blumenkästen, die den Balkonabschluss bildeten, mit der Vorderseite auf der Kellerdecke verbunden waren, haben sich an deren Sollbruchstellen Risse gebildet, welche schon einmal mit Silikonmasse verschlossen wurden und die sich doch weiter öffneten (Abb. 8).

(8) Riss in der Betonbrüstung des Balkons; die Rissbreite des Risses beträgt 2,5 – 3 cm. Man hatte bereits versucht, den Riss mit Silikon zu schließen. (Bild: © Josef Reis) (zweispaltig, falls möglich)

Die Risse in den Betonbrüstungen verschloss man von innen und außen mit Betonersatzmörtel und vergoss die Hohlräume drucklos mit Epoxidharz.

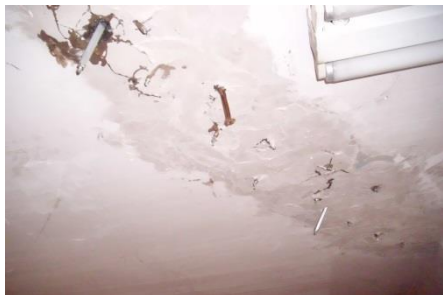
(10) Geschlossener und verpresster Deckenriss (Bild: © Josef Reis)

Da die Deckenrisse erheblich schmäler waren als die Risse in den Wänden und die Baustahlbewehrung dort noch intakt vorgefunden wurde, entschloss man sich, die Risse von unten mit Epoxidharzmörtel zu schließen. Dazu wurden Niederdruck-Injektionspacker gesetzt und diese Risse mit Epoxidharz mit einem Druck von 2 – 3 bar verpresst. Begleitend mussten Beobachtungsbohrungen hergestellt werden, damit das Epoxidharz nicht unter den Estrich des darüber liegenden Wohnzimmers lief und dort die Polystyrolschaumdämmung beschädigte oder gar den Estrich mit dem Parkett anhub.

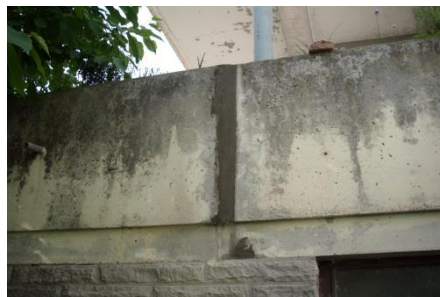
(11) Geschlossener Riss an der Betonbrüstung (Bild: © Josef Reis)

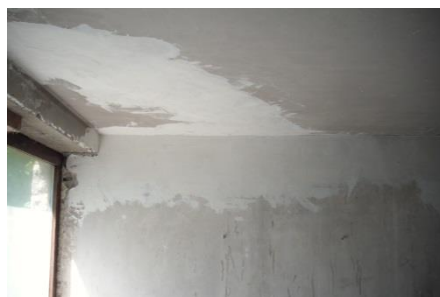
(12) Gespachtelter und geschliffener Deckenriss (Bild: © Josef Reis)
