Schäden durch Rohrbrüche im Straßenbereich

Hier wird an Hand eines Schadensfalles, der sich so ähnlich zutrug, der Schadensablauf rekonstruiert.

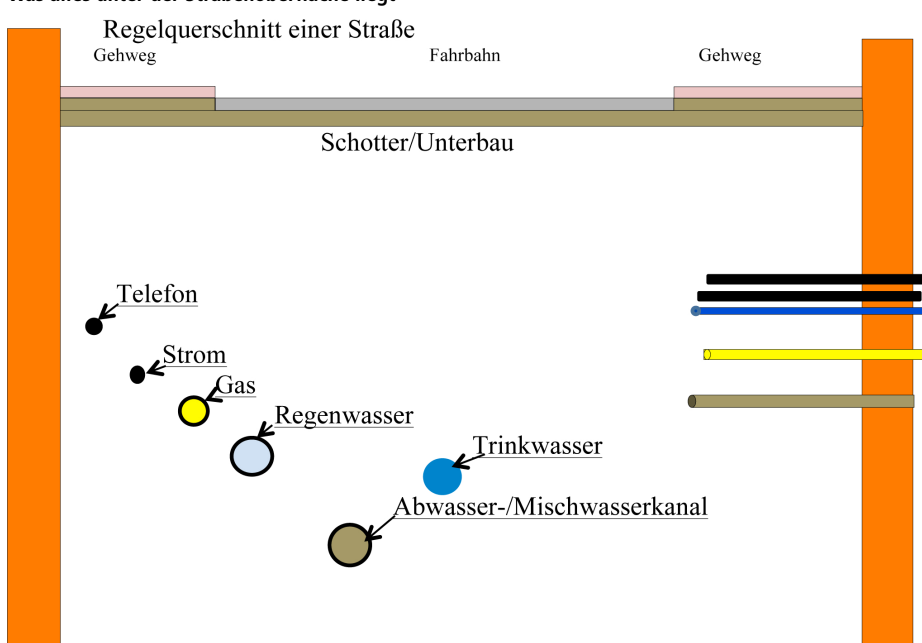
Was alles unter der Straßenoberfläche liegt

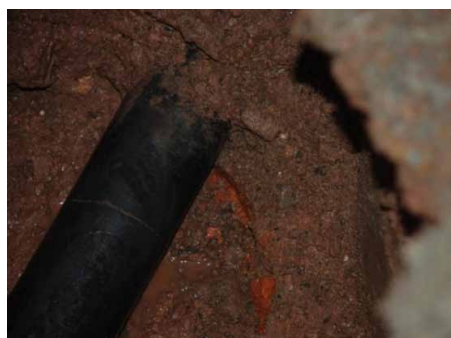
Abb. 1 zeigt das gebrochene und mit einer Manschette geflickte Wasserleitungsrohr.

- Abdrehen des Wasserzuflusses der Wasserversorgung der Straße
- Freilegen der Bruchstelle auf ca. 1,00m mal 1,50m und einen Meter Tiefe
- Abdichtung des Rohrbruchs mit einer Manschette. (Alter der Rohrleitung ca. 60 Jahre)
- Die Außenseite der Hausmauer wurde nicht freigelegt und auf Schäden untersucht
- Parallel verlaufende oder querende Leitungen um Umkreis des Wasserrohrbruches wurden nicht auf Schäden geprüft
- Der Aushub der Reparaturgrube wurde für deren Verfüllung wieder herangezogen

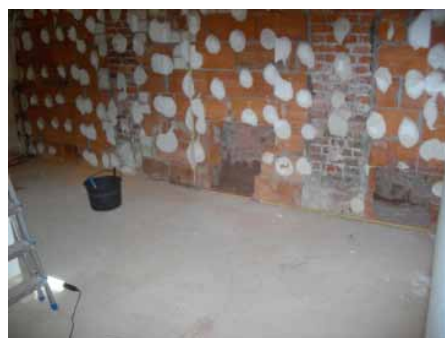
Abb. 2 zeigt die auch nach den Trocknungsmaßnahmen noch nasse Gebäudewand im Erdgeschoß zum Berg.

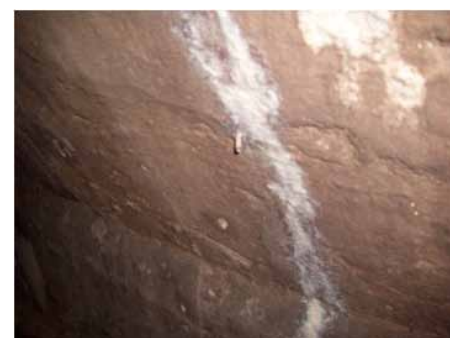
Nach 14-tägiger Trocknung stellte die Versicherung die Maßnahme ein. Zwei Tage darauf waren Wand und Boden wieder nass und aus dem Kellermauerwerk lief Wasser. An der Rundung des Gewölbekellers hatte sich ein etwa 1 cm langer Tropfstein gebildet.

Abb. 3 zeigt die betroffene Gewölbewand im Keller kurz nach dem Rohrbruch

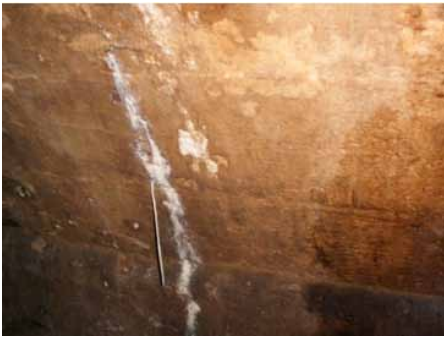
Indessen gab es immer wieder, niederschlagsabhängig mehr oder minder starke Durchnässungen der Bergwände (Kellergeschoß und Erdgeschoß) des Hauses. Nach etwa 18 Monaten war der Stalaktit im Keller nun auf 22 cm Länge angewachsen.

Abb. 4 zeigt die gleiche Stelle des Kellergewölbes wie Abb. 3, jedoch etwa 18 Monate später. Die Länge des Stalaktiten beträgt nun etwa 22 cm.

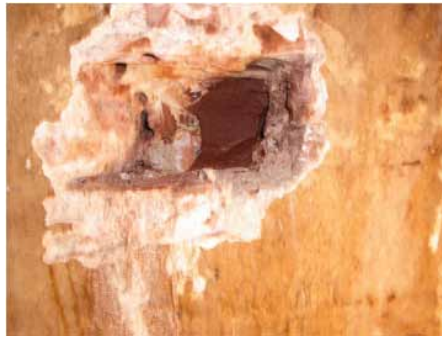
Die einzige schlüssige und alle Phänomene abdeckende Erklärung wäre eine Leckage (offene Rohrmuffe oder Bruch) im Abwassersystem der Stadt.

Die etwa 50 Jahre alten, im Straßenbereich verlegten und durch die Belastung des Wasserleitungsbruches unterspülten Tonrohre, könnten mit hoher Sicherheit die Ursache der Fäkalwasserbelastung des Hauses sein, denn im Kanal werden sowohl das Regen- als auch das

Abb. 5 zeigt eine Wandöffnung in der Kellerwand mit auslaufendem (Kanal)Wasser

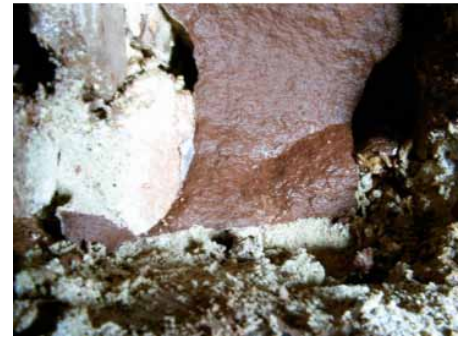
Daraufhin bezweifelte der Versicherungssachverständige generell den Durchtritt von Wasser durch das Mauerwerk. Mittlerweile war der Stalaktit im Keller auf 5 cm Länge angewachsen, was eine Kalkauswaschung aus dem Mauerwerk und einen deutlichen Wasserfluss aus der Kellerwand beweist.

Abb. 6 ist eine Vergrößerung aus Bild 5. Hier kann man gut den weißen Niederschlag des aus dem Mörtel gelösten Kalkes erkennen.

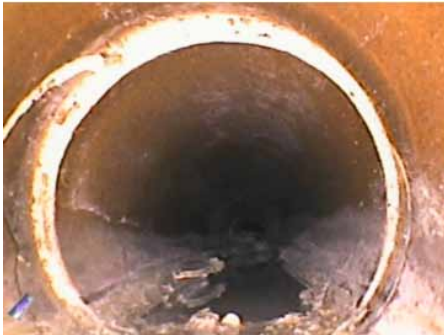
Abb. 7: Beispielhaft ein versetztes Kanalrohr mit Scherbenbildung an der Rohrspitze des einbindenden Ton Rohrs.
