## Materialausdehnung bei einem Brand

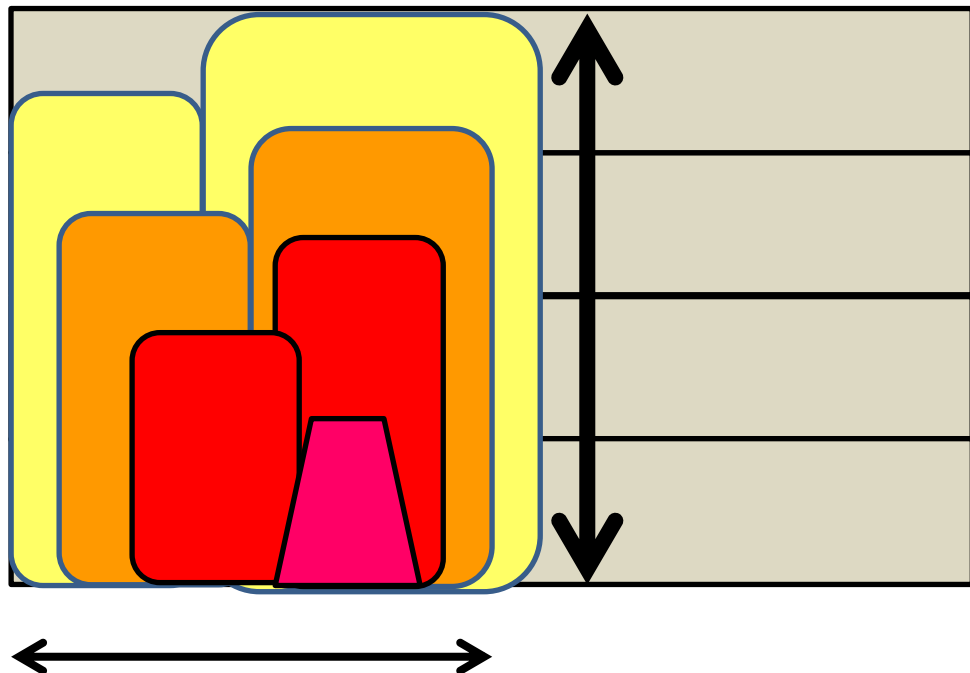
Das bedeutet: die Brandtemperatur muss im Kern mindestens 1084,62 Grad C betragen haben. Da der Brandkern mindestens 1 m Abstand zur Gebäudewand hatte, wird sich die Wandoberfläche auf etwa 600 Grad C erhitzt haben. Diese Erwärmung war aber nur an einer begrenzten Stelle, hinter dem Kernbrand so hoch. seitlich und nach oben nahm dann die Fassadenerwärmung kontinuierlich durch die zuströmende Luft ab.

Temperatur an der Fassadenfläche im Bild unten:

Violet ca. 600 Grad.

Rot ca. 450 Grad.

Orange: ca. 300 Grad

Gelb ca. 200 - 100 Grad

Die Materialausdehnung war in Folge der Materialerwärmung in Richtung des großen dicken Pfeils am größten denn dort befand sich der Brandkern und dort stieg auch die größte Hitze nach oben. Links vom Brandkern brannte nur wenig Brandstoff, dort war die Hitze nicht so hoch wie im Kern und dennoch reichte diese Hitze die untere Betonplatte am linken Rand aus ihrer Position zu reißen.

Nach oben wurden die Fassadenplatten aus Beton an ihrer Ausdehnung gehindert, doch sieht man innen an den Deckenrändern abgerissene Betonstücke, die durch die Ausdehnung der Fassadenplatten abgerissen sind. Die Fassadenplattenverankerungen an den Decken müssen folglich auch beschädigt worden sein.
