Schäden im GaLaBau

Schäden an Pflasterarbeiten, Wegen und Mauern, Teil 1

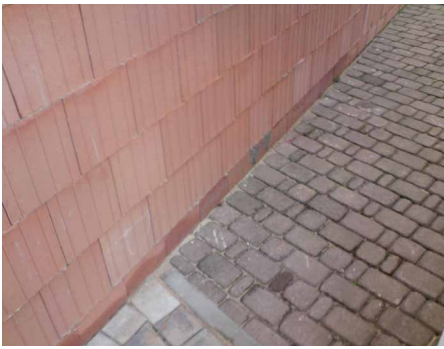
Abb. 1: »Ökopflaster« mit 1,5 cm breiten Fugen und fehlender Wandabdichtung auf Splittbett, ohne Drainage

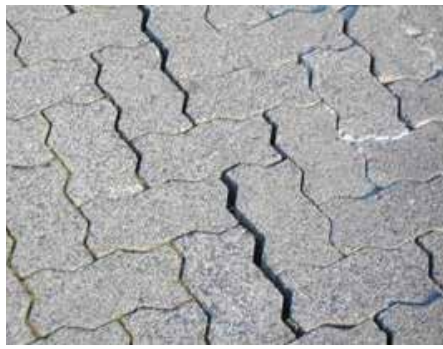
Abb. 2: Loser, beschädigter Pflasterbelag mit offenen Fugen

Früher wurden Pflastersteine berührend aneinander gesetzt. Und so stützte ein Stein den anderen und die Bewegungsenergie von fahrenden und rangierenden Fahrzeugen wurde dementsprechend direkt von einem Stein an den anderen weitergegeben und übertragen und dabei so auf viel mehr Steine verteilt, als das bei moderner Bauweise möglich ist. Heute tragen also jeweils nur wenige Steine die Last der Brems- und Bewegungskräfte, die von den Fahrzeugen ausgeübt werden und können sie, mangels Masse, auch nur an die Umgebungsfugen weiter leiten. Eine Art »Rütteleffekt« entsteht so mit der Zeit, der dazu führt, dass bei der ungebundenen Bauweise Fugenmaterial unter die Pflastersteine gerät, sich dort sammelt und den Stein scheinbar über die umgebenden hinaus wachsen lässt (Bild 3 und Bild 4). Verschobene und herausstehende Pflastersteine sind also die Folge breiter Pflasterfugen, die doch hauptsächlich dem Zweck dienen sollen, Abplatzungen an Steinkanten zu vermeiden und so die Optik der Flächen zu verbessern. Was letztendlich besser aussieht, muss jeder für sich selbst entscheiden (Bilder 2 bis 5), stabiler ist die geschlossene Pflasterfläche allemal.

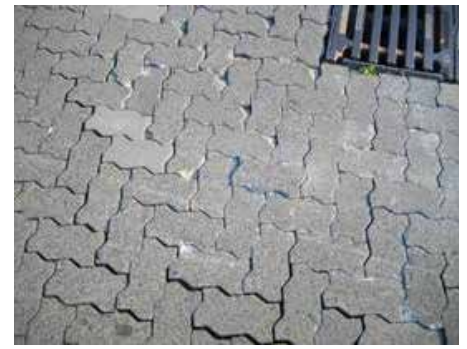
Abb. 3: Hochstehende und beschädigte Pflastersteine bei Belag auf Beton, gebundene Bauweise

Ist das Pflaster in gebundener Bauweise verlegt, muss auf jeden Fall geprüft werden, ob der Unterbeton genügend Gefälle hat und ob er fest und drainfähig ist. Sind diese Voraussetzungen erfüllt, kann darauf wieder ein entsprechendes Pflaster im Kelber- oder Mörtelbett verlegt werden. Die Fugenausbildung und das Pflaster selbst müssen aber diesen Gegebenheiten angepasst sein. Es geht nicht an, auf einen wasserundurchlässigen Untergrund eine wasserdurchlässige Pflasterbauweise zu applizieren. Die Straßen- oder Platzentwässerung – darauf ist zu achten – muss geeignet sein, die anfallenden Regenwassermengen eines Wolkenbruchs schnell und ohne Bildung von Pfützen abzuleiten. Betonflächen mit Rissen und Setzungen müssen beseitigt und ersetzt werden. Dabei muss darauf geachtet werden, dass der Untergrund ausreichend tragfähig und frei von solchen Altlasten, wie Baustellenabfällen, ist.

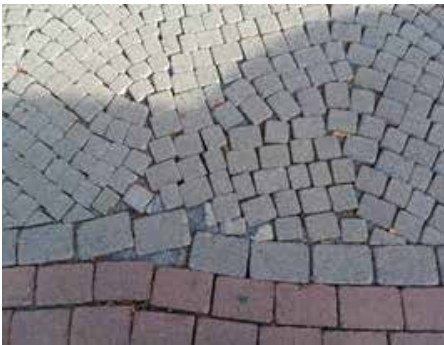
Abb. 4: Verschobenes Pflaster durch Beschleunigung und Abbremsung wegen fehlendem Verbund bei ungebundener Bauweise

Bei einer ungebundenen Bauweise ist zu prüfen, ob der Unterbau genügend tragfähig und das verwendete Material für die anstehende Belastung genügend druckfest ist. Manche Materialien zer-mahlen sich unter hohem Druck und sind dann nicht mehr wasserdurchlässig. Hält der wasserdurchlässige Untergrund den zu erwartenden Druckbelastungen stand, kann die Pflasterbettung und der Pflasterbelag wieder hergestellt werden, unter Berücksichtigung eines genügenden Oberflächengefälles und der erforderlichen Ableitungsmöglichkeiten.

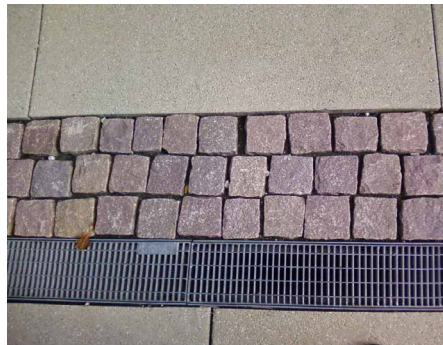
Abb. 5: Loses Pflaster durch Absaugen des Verfügungsmaterials durch die Reinigungsmaschine bei breiten Fugen

Bei den Bildern 5 und 9 wurden die Pflastersteine auf Beton verlegt. Im Falle des Bildes 5 hatte man sie sogar in den noch frischen Beton versetzt. Im Laufe der Zeit aber, nachdem das Fugenmaterial verschwunden war, lösten sie sich unter den Verkehrslasten aus ihrem Verbund und genießen seither ein »ungebundenes Eigenleben«.

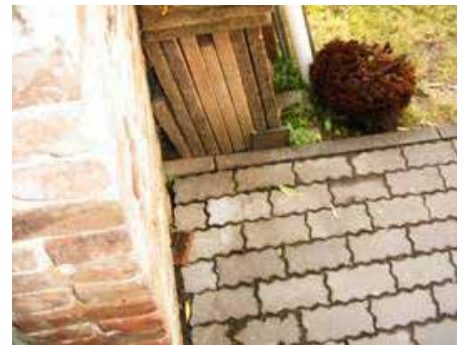
Abb. 6: Falscher Pflasteranschluss an die Hauswand

Feuchte Gebäudewände im Sockelbereich (Bilder 6 und 7) sind sehr oft mit mangelhaft hergestellten oder ganz feh-

lenden Mauersockelabdichtungen in Zusammenhang zu bringen.

Bei unfallträchtigen Pflasterschäden sollten die Flächen erst einmal gesperrt werden, um Unfälle und weitere Schäden zu vermeiden. Das gilt im gleichen Maße auch für beschädigte Betonflächen. Bei der Gefährdung von Bauwerken sollten Abdichtungsmaßnahmen getroffen werden, um Gebäude und Bauteile vor Wasser zu schützen.

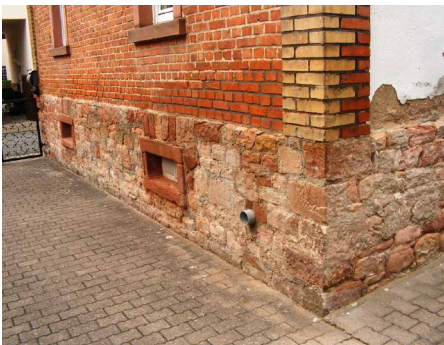
Abb. 7: Nasse Hauswand als Folge eines Pflasterwandanschlusses ohne Wandabdichtung

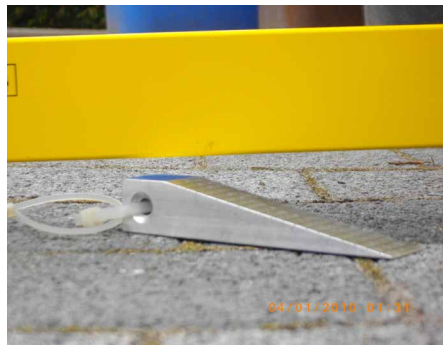
Abb. 8: Spurrinne auf einem Parkplatz

dichtungen zur Folge haben, auf denen sich Regenwasser staut. Spurrinnen (Bild 8) und Pfützenbildung sind auch dann die Folge.

Die meisten der hier vorgestellten Schäden sind jeweils nur durch die Erneuerung des Pflasters zu beseitigen. Bei den Spurrinnen könnte man zwar versuchen, das Pflaster nur in den betroffenen Bereichen anzuheben, aber die allein machen in unserem Fall ja schon fast 70 Prozent der Pflasterfläche aus. Und hinsichtlich der Druckfestigkeit ist die dann verbleibende Restfläche vermutlich auch nicht besser, als die belastete im Bereich der Fahrbahnen. Hier kann eigentlich nur empfohlen werden, die gesamte Fläche

neu herzurichten.

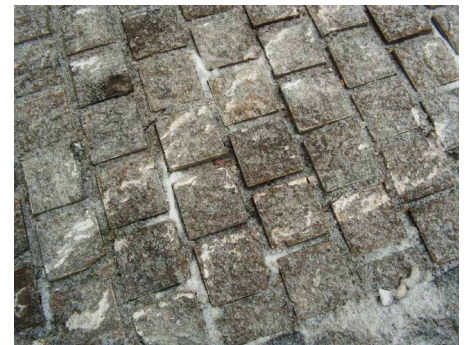
Abb. 9: Gesägtes Natursteinpflaster mit 2 cm breiten Pflasterfugen

Im Beispiel des Bildes 9 sitzen die Pflastersteine zwar in einem Splittbett der Körnung 2 bis 8 mm, weil der Betonwanne darunter aber jeder Abfluss fehlt, sammelt sich das Regenwasser und im Wechselspiel von Frost und Tauwetter hebt und senkt sich der Belag durch das sich bildende Eis. Eine sehr unebene Pflasteroberfläche mit Stolpergefahr ist das Ergebnis.

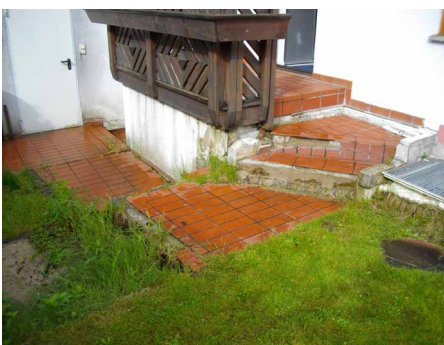
Abb. 10: Absenkungen des betonierten und mit Platten belegten Gartenwegs wegen ungenügender Verdichtung und der Verfüllung von Bauabfällen (Folien, Eimer, Bauschutt)

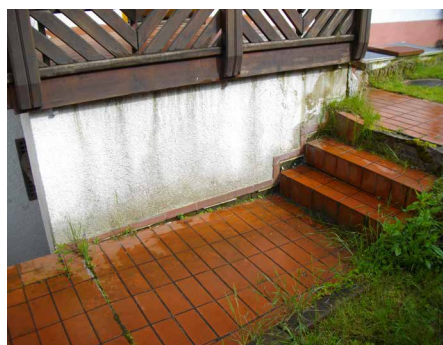
Abb. 11: Fehlende Dehnungsfuge zwischen Betonplatte und Wand

Auch bei Setzungen von betonierten Treppen und Gehwegen (wie in Bild 11 und Bild 19) ist meist schlecht verfestigter Untergrund als Ursache zu sehen. Sie ergeben sich durch Nachverdichtungen durch das Eigengewicht. Nicht selten spielt dabei die Entsorgung von Bauabfällen, von Folien, Eimern und Säcken im Arbeitsraum der Baugrube eine Rolle, die während des Baustellenbetriebs anfielen. Zusätzlich zu den Setzungen besteht dann hier noch die Gefahr von Beschädigungen der Abdichtung der Kellerwände, mit entsprechenden Wasserschäden.
