# Gebäudeschäden durch Mängel im Straßen- und Pflasterbau

Die Erkenntnis ist nicht neu, dass Wasser schwerkraftbedingt immer bergab fließt, und wie man Oberflächenwässer von Gebäuden fern halten kann, ist auch schon seit dem Altertum bekannt. Heute gibt es als Anleitung dafür Normen, und doch zeigt unser Beispielfall, dass Jahrzehnte, ja Jahrhunderte lange Trockenheit von Mauern historischer Gebäude nach Eingriffen außerhalb des Gebäudes ganz schnell der Vergangenheit angehören kann.

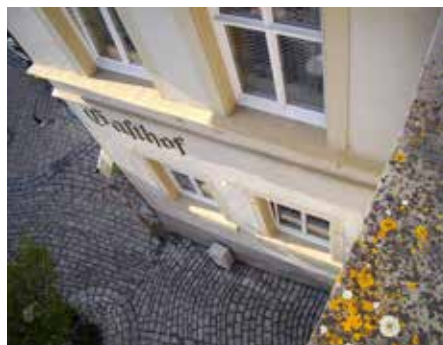
**Abb. 2:** Blick vom Kirchplatz auf den Gasthof

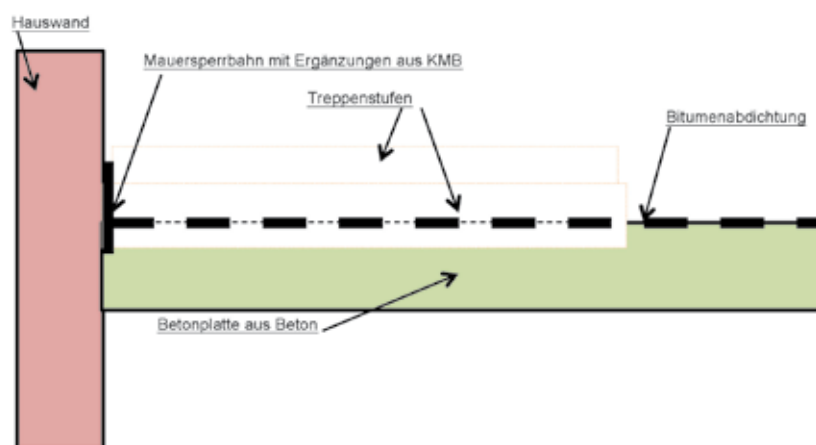
Handskizze 1

dorthin, wo später ein Drainagerohr (auf dem Beton) verlegt wurde, das künftig für die Ableitung des durch die Pflasterfugen dringenden Oberflächenwassers sorgen sollte. Mit Heißbitumen hat man diese Betonplatte dann beschichtet und mit Mauersperrbahnen seitlich an das geschädigte Gebäude angeschlossen.

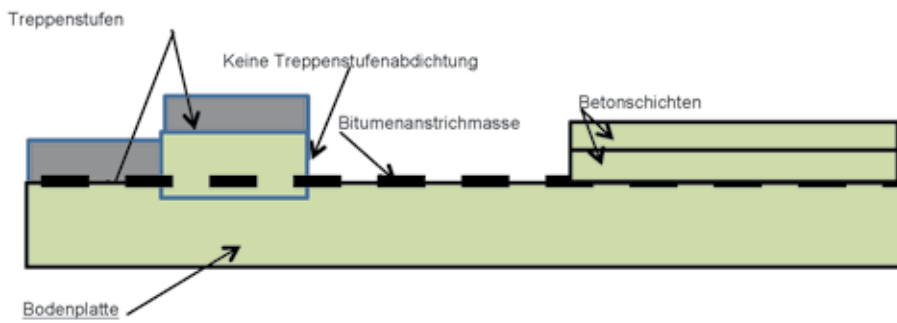
## Handskizze 2

Das blaue Drainagerohr wurde dann tatsächlich verlegt und, wie eine spätere Untersuchung ergab, beim Einbau beschädigt. Warum es aber mit Beton der Güte C12/15 ummantelt wurde, wird wahrscheinlich das Geheimnis der Bauüberwachung und der Bauausführenden bleiben. Seine Funktion, das rundum mit Beton eingefasste Pflasterbett zu entwässern, fiel damit aus. Durch den Beton kann das Wasser nur tropfenweise dringen. Der DIN 4095 (Baugrund; Drainung zum Schutz baulicher Anlagen – Planung, Bemessung und Ausführung) entspricht das

**Abb. 10:** Das blaue Drainagerohr hat keine Funktion, weil es mit Beton ummantelt wurde.

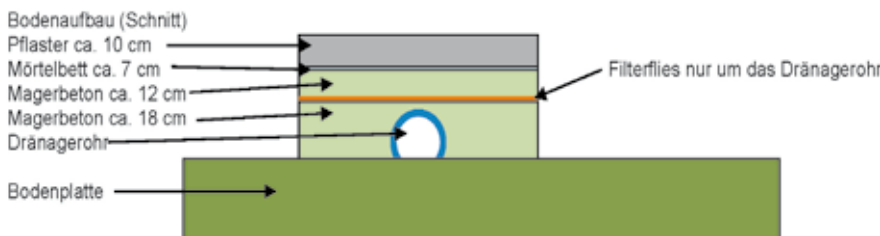
## Handskizze 3

Dazu kommt, dass die Befestigung dieser Schiene auf ihrer Oberseite auf 80 % der freigelegten Länge gar nicht versiegelt wurde und damit undicht war. Sowohl durch die genutzten und nicht abgedichteten als auch über die ungenutzten Bohrlocher in der Befestigungsschiene kann Wasser hinter diese Schiene laufen und nach dem System kommunizierender Röhren ungehindert hinter die Mauersperrbahn dieser fragwürdigen Sockelabdichtung gelangen und in das Gebäude eindringen.
