Warum Bitumendickbeschichtungen manchmal nicht funktionieren.

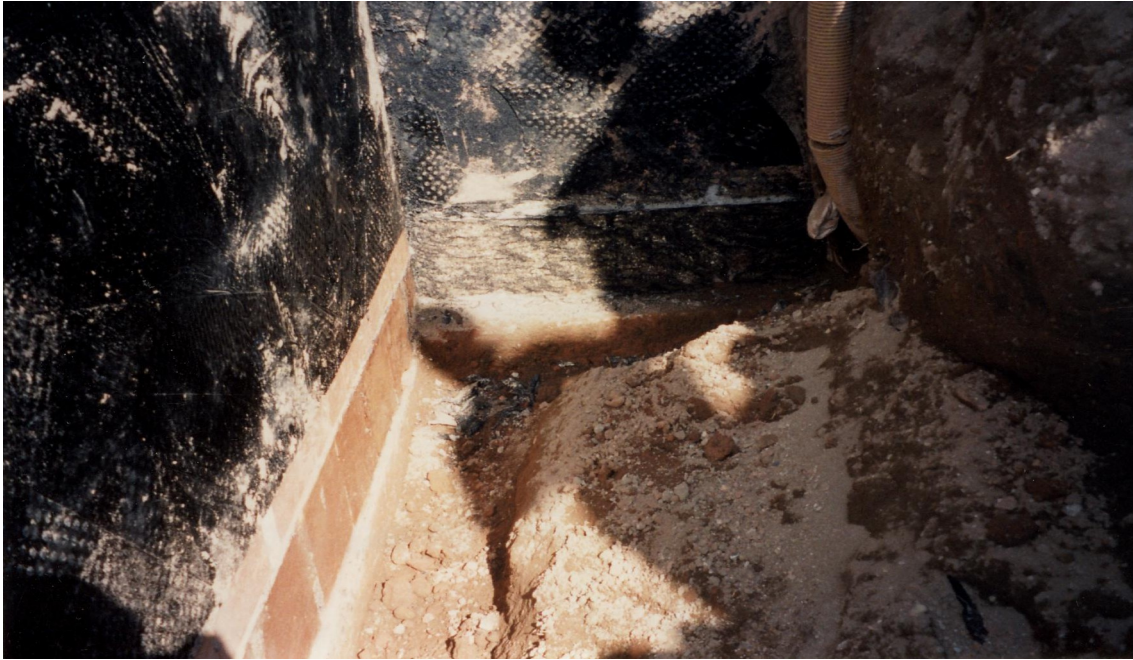
Bild 1 linke Bildseite: Die KMB-Abdichtung wurde auf einen zu nassen Untergrund aufgetragen und haftete im Bereich der ersten Steinschicht nicht und an den geschlammten Flächen nur ungenügend am Untergrund.

Bildhintergrund: Über der ersten Steinreihe ragt die Querschnittsabdichtung durch die mineralische Schlammgrundierung und die KMB-Abdichtung.

Gesamtbild: Weiter war die Trockenschichtdicke ungenügend.

Man sollte bei Frostgefahr und Regenwetter keine KMB-Abdichtungen herstellen und die zu beschichtenden Untergründe muss man auf Frosteinwirkung oder Nässe untersuchen.

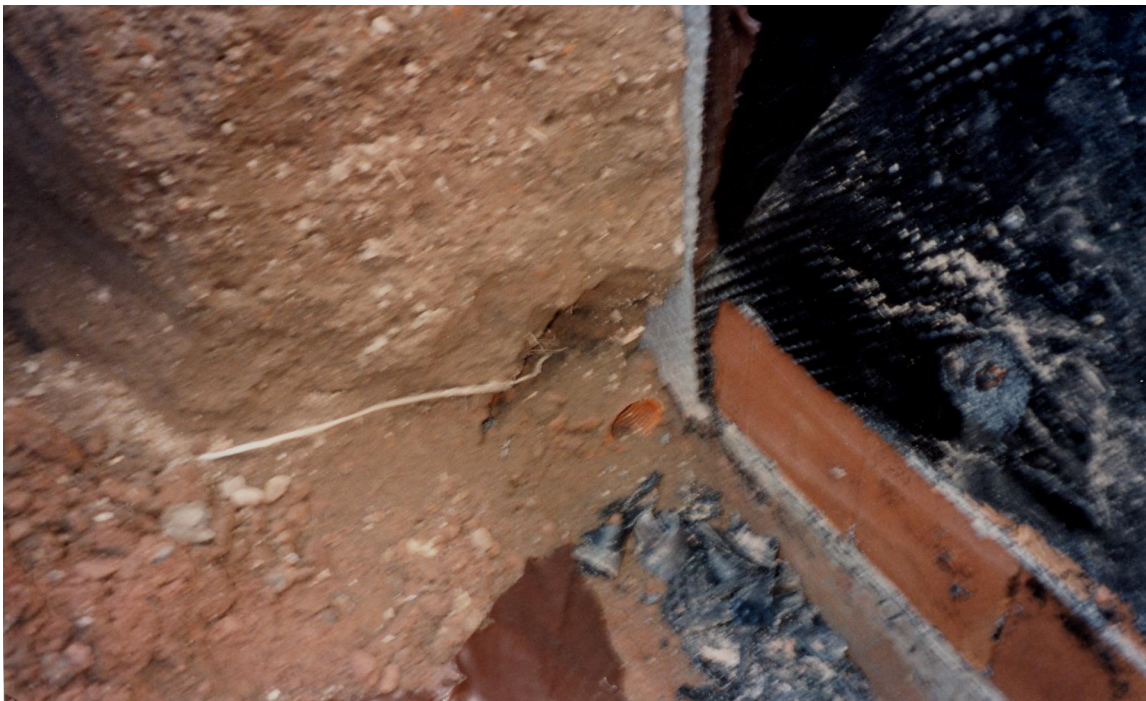
Bild 2 Nasse untere Steinschicht, abgefallene KMB-Abdichtung, keine Abdichtung der 1. Lagerfuge und des oberen Teiles des Betonfundamentes, kein Ausgleich zwischen dem 2 cm vorstehenden Betonfundament und zurückspringendem Ziegelmauerwerk.

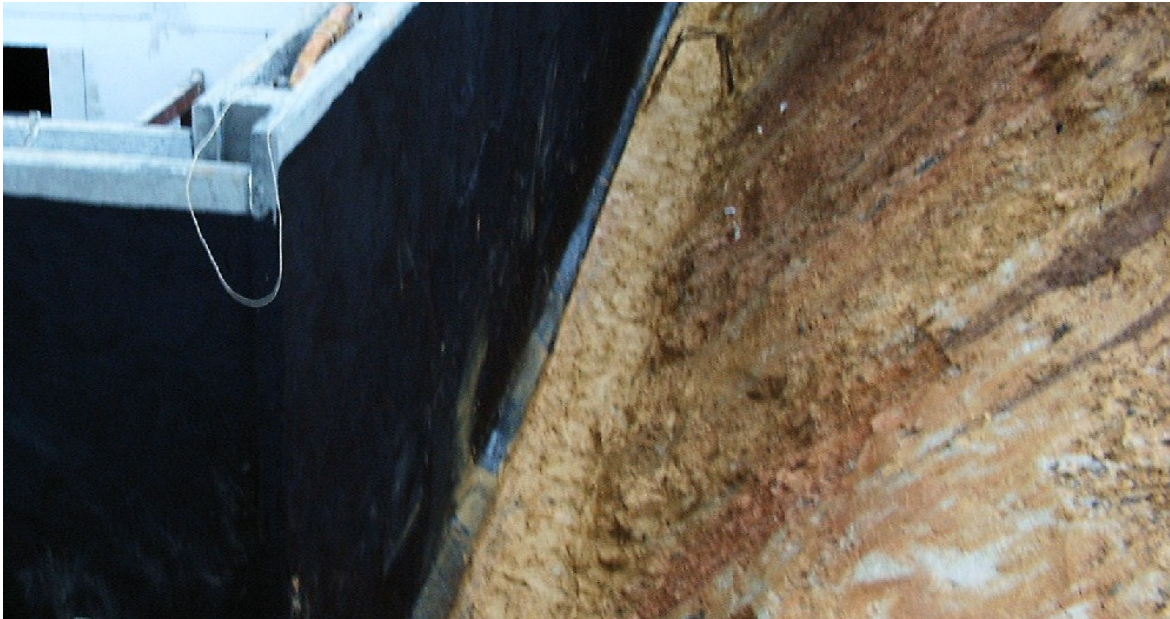
Bild 3. Mit Lehm verschmutzte (1. Lage) KMB-Abdichtung. Die hellen Stellen zeigen das Bewehrungsgewebe.

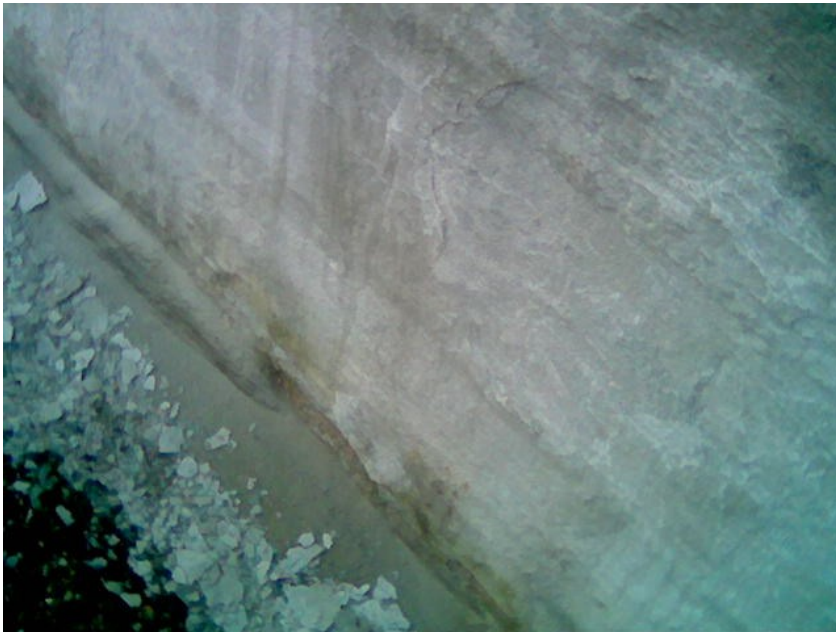
Abblätternde mineralische Dichtschlämme, 2 Monate alt.

Das sollte man gleichermaßen bei mineralischen Schlämmen beachten. Auch dort gibt es große Qualitätsunterschiede.
